### PLAN DE ACTUACION LOCAL POR RIESGO SISMICO

**Mapa Estado Conservación Edificaciones (Detalle)**

9.10

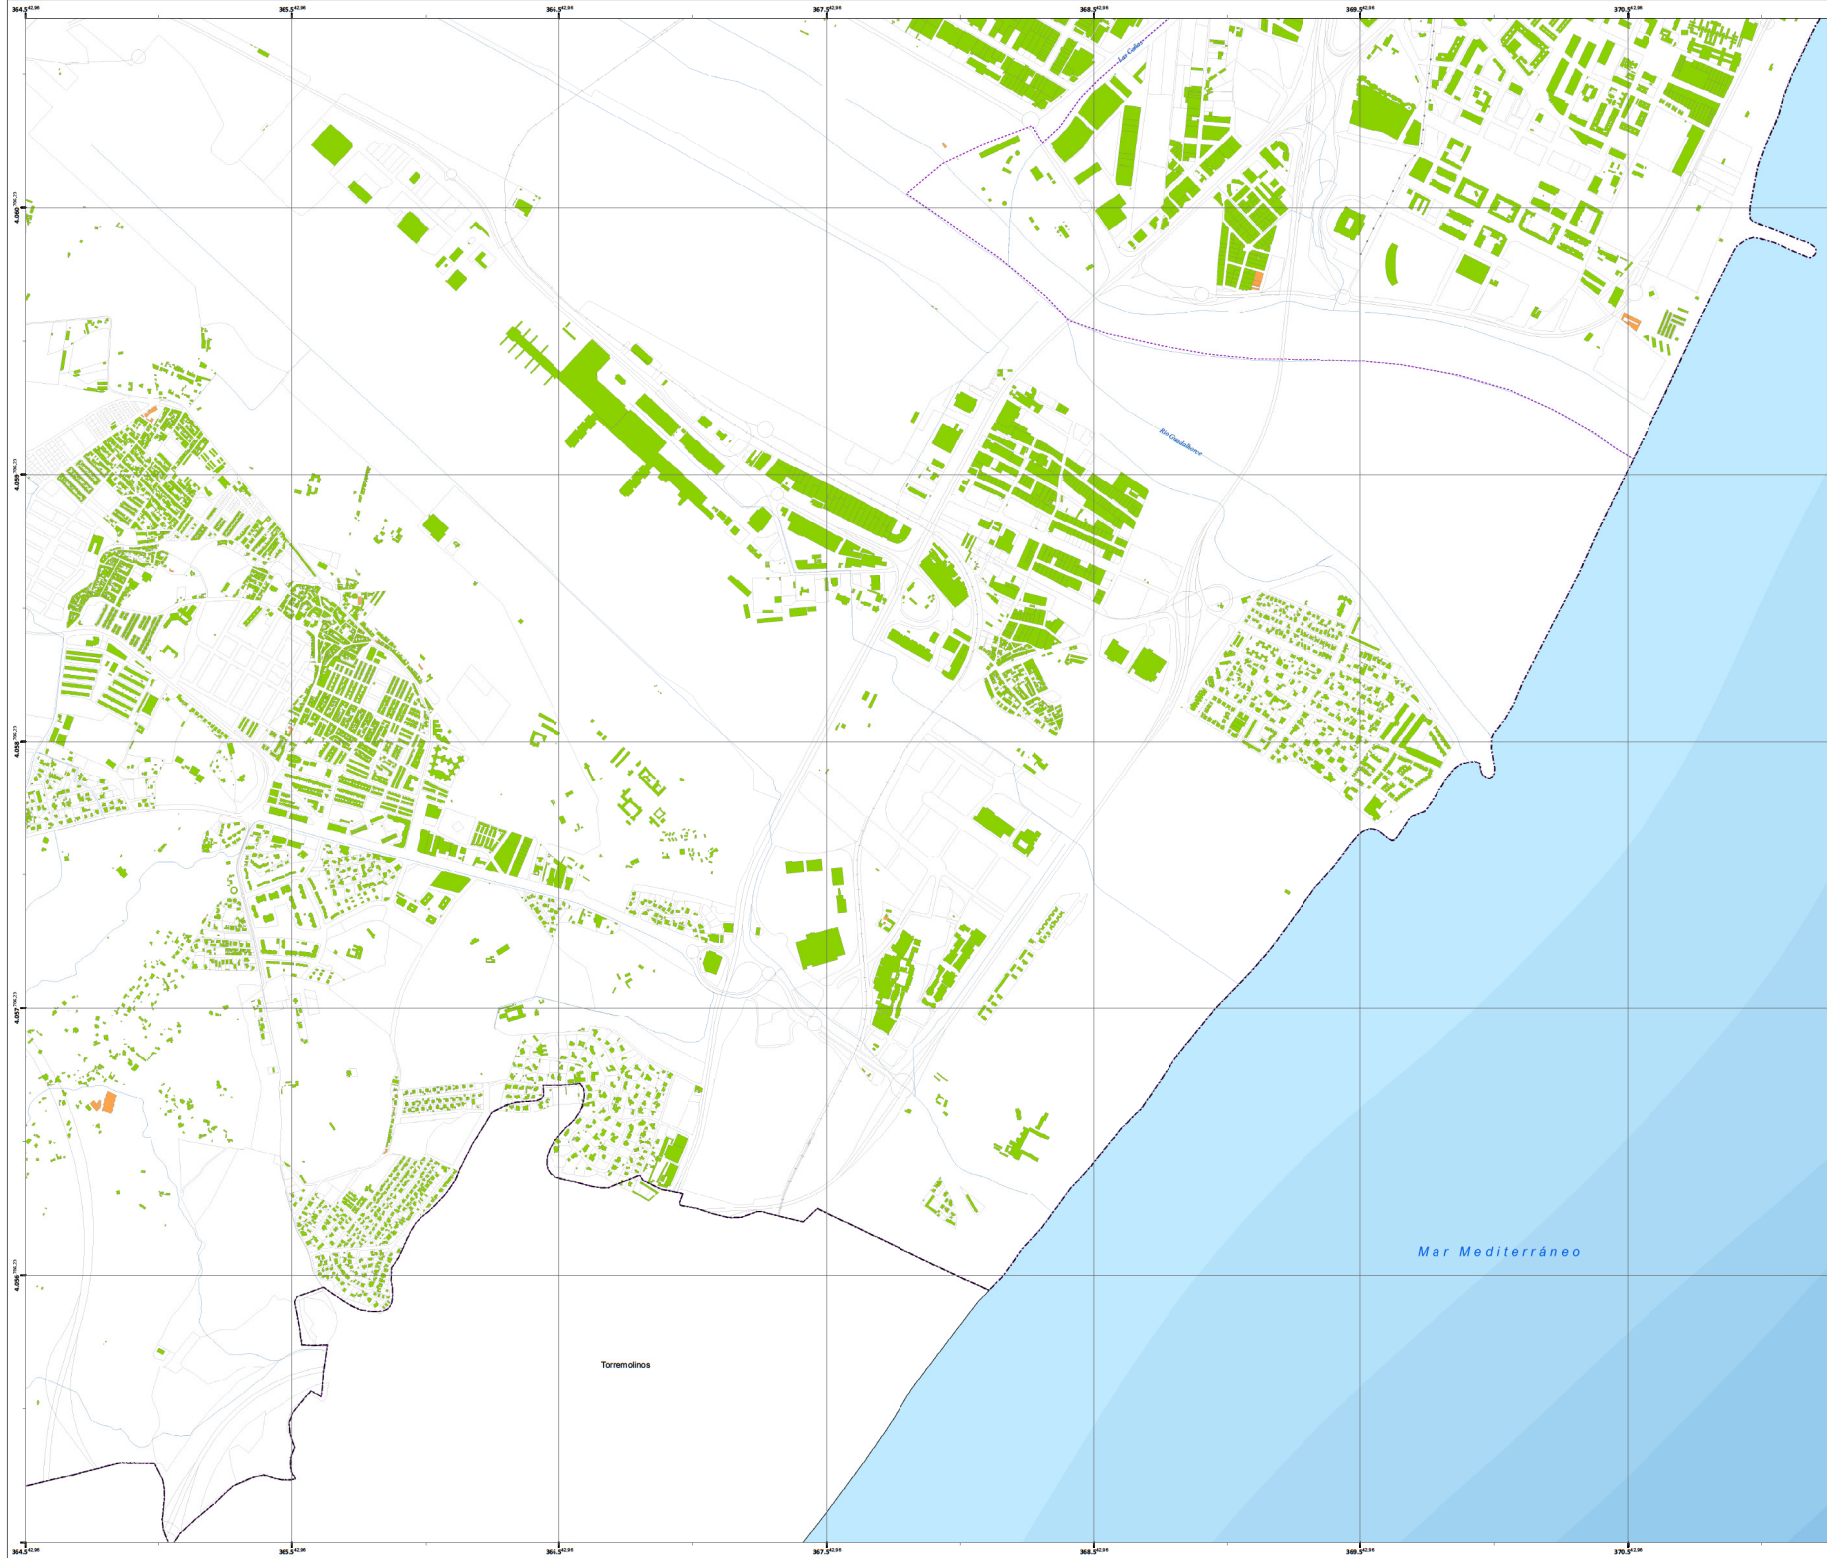
| Estado Conservación: | | | |
| Conservación | Edific. (uds) | Edif. (%) | |
| No evaluadas | (207) | (0,40) | |
| Buen mantenimiento | (49.114) | (96,03) | |
| Mal mantenimiento | (1.723) | (3,37) | |
| Muy deficiente/ruinas | (103) | (0,20) | |
