## PLAN DE ACTUACIÓN LOCAL POR RIESGO SISMICO

### Mapa Estado Conservación Edificaciones (Detalle)

FECHA: 30/05/2019

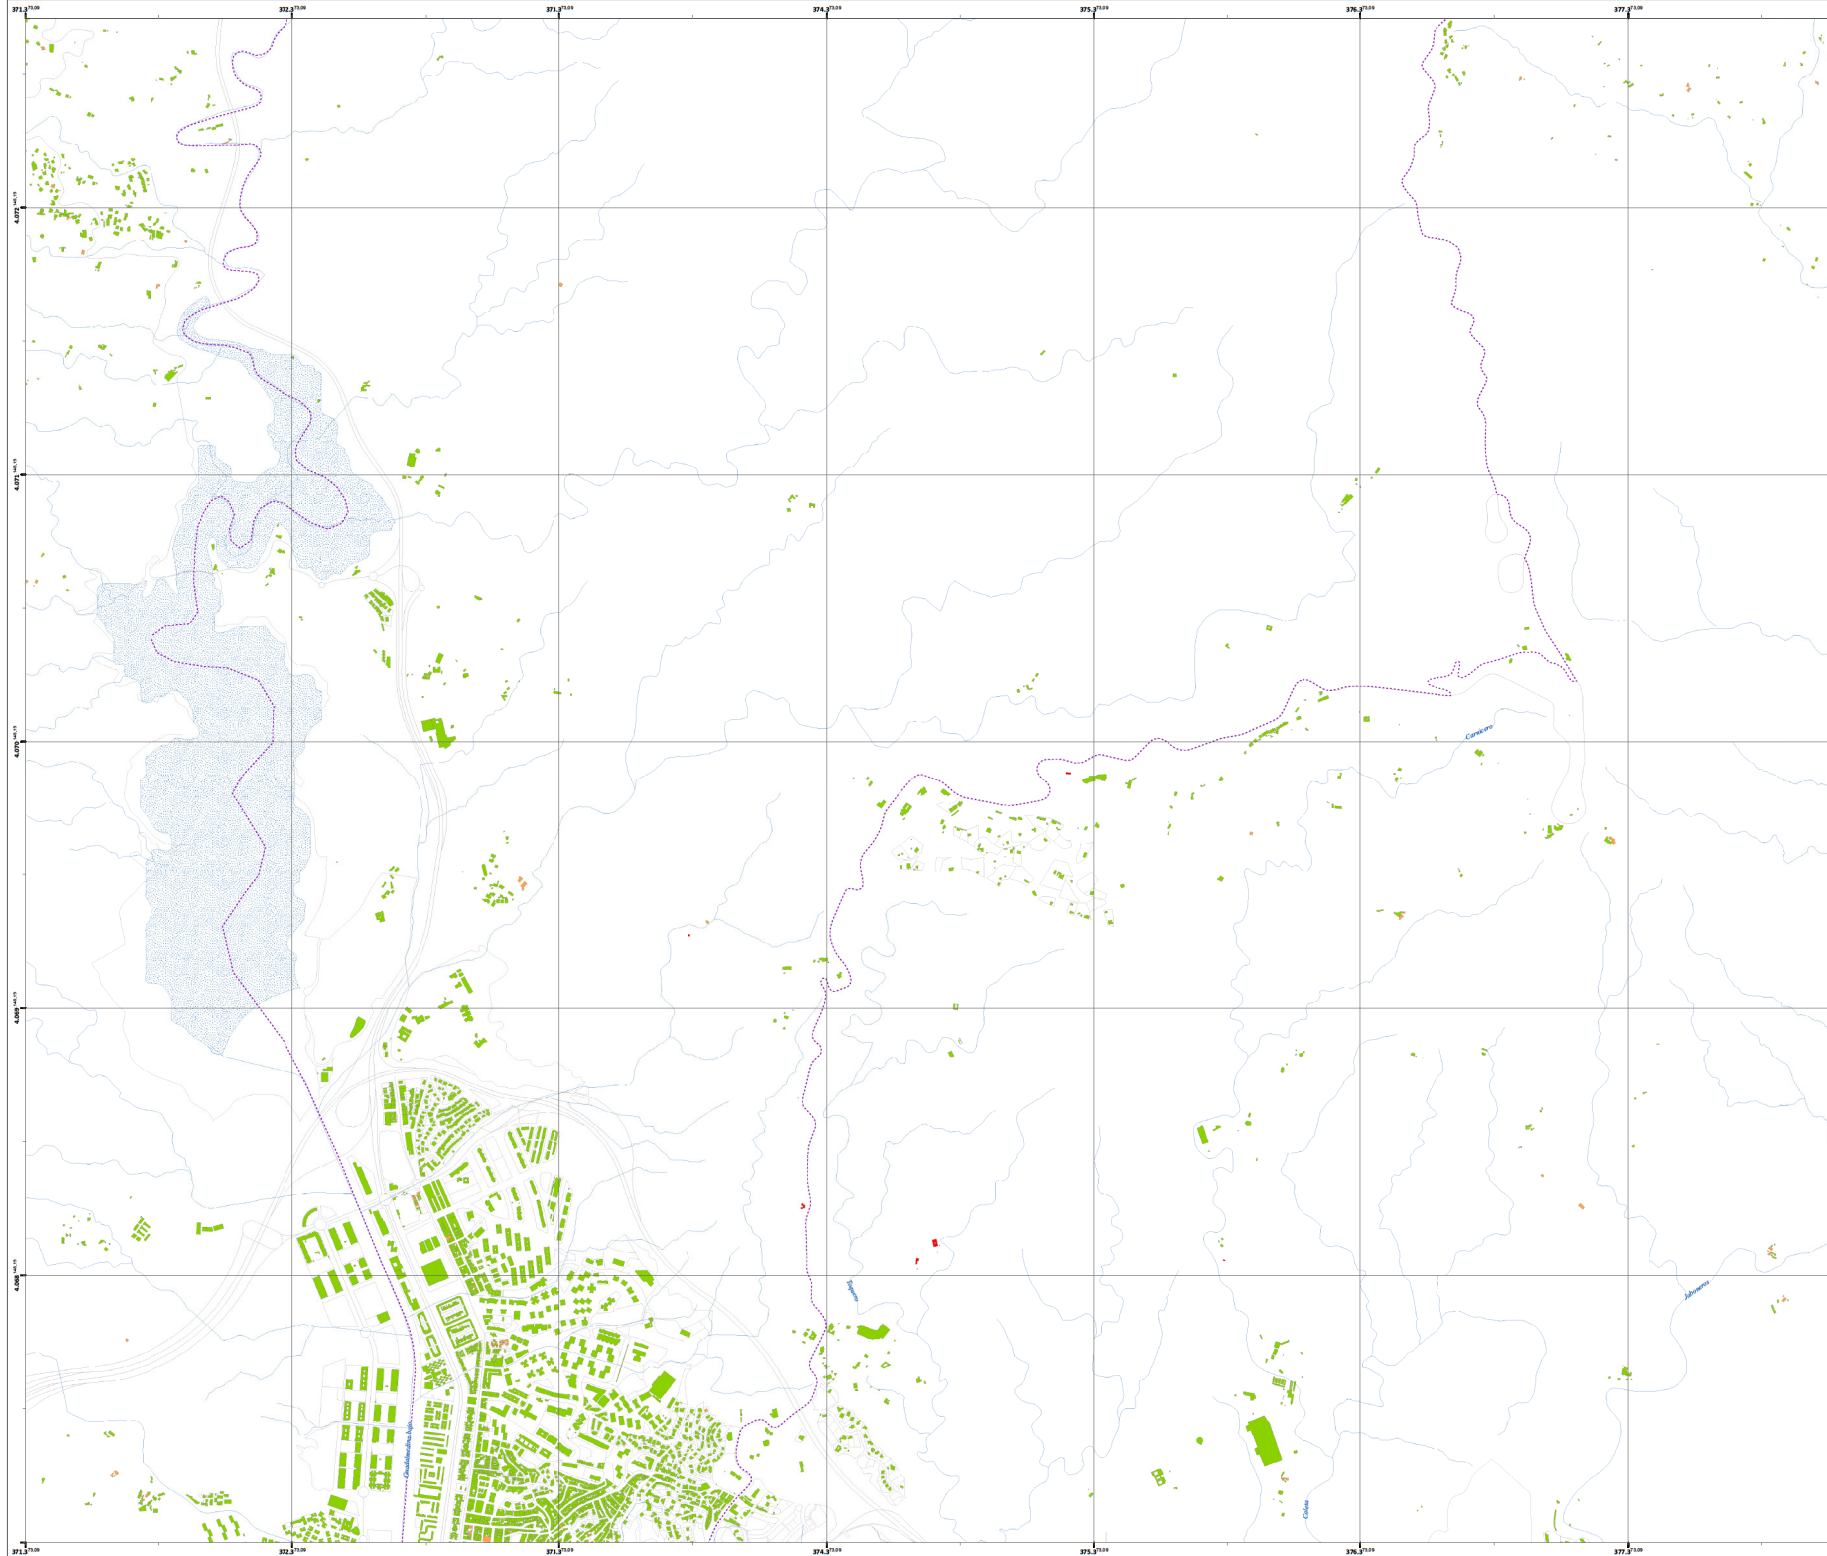
9.3

Conservación	Edific. (uds)	Edif. (%)
No evaluadas	(207)	(0,40)
Buen mantenimiento	(49.114)	(96,03)
Mal mantenimiento	(1.723)	(3,37)
Muy deficiente/ruinas	(103)	(0,20)

Catastro (INSPIRE)	Estado conservación	Definición
Funcional (funcional)	Buen mantenimiento	La construcción se encuentra en condiciones de funcionamiento.
Declinada (deficiente)	Mal mantenimiento	La construcción no puede utilizarse en condiciones normales, aunque se mantienen sus elementos principales (muros, cubiertas).
Ruina (ruinas)	Muy deficiente/ruinas	La construcción se ha demolido en parte y se han extruido algunos elementos principales (cubierta, paredes). Hay restos visibles de la construcción.
