PLAN DE ACTUACION LOCAL POR RIESGO SISMICO

Mapa Estado Conservación Edificaciones (Detalle)

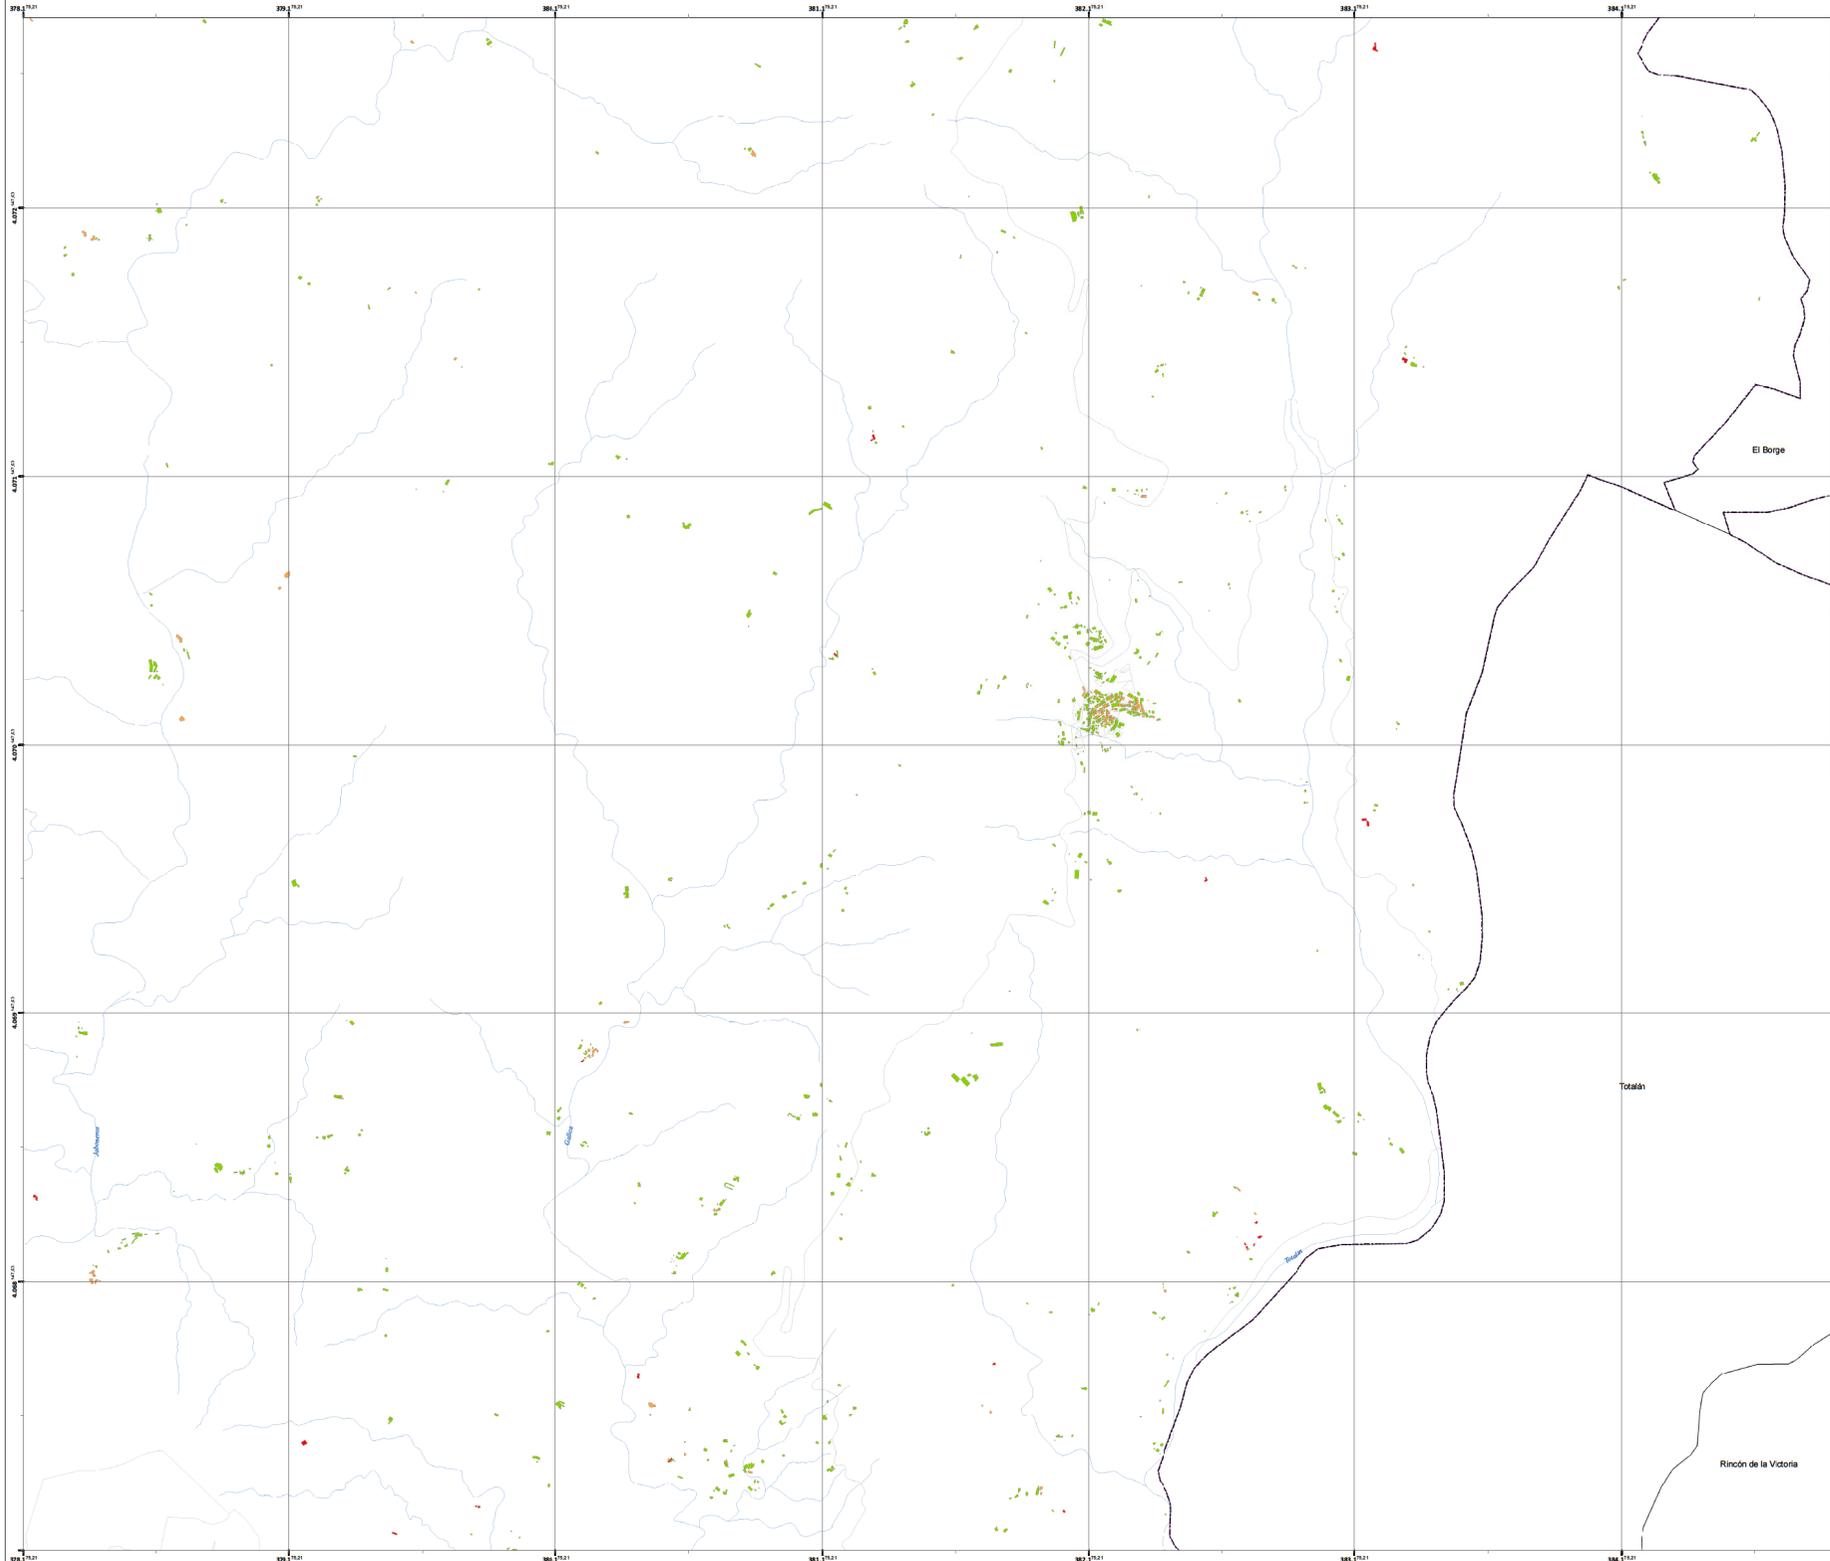
Estado Conservación:

Conservación	Edific. (uds)	Edif. (%)
No evaluadas	(207)	(0,40)
Buen mantenimiento	(49.114)	(96,03)
Mal mantenimiento	(1.723)	(3,37)
Muy deficiente/ruinas	(103)	(0,20)

Catastro (INSPIRE)	Estado conservación	Definición
Funcional (funcional)	Buen mantenimiento	La construcción se encuentra en condiciones de funcionamiento.
Declinada (deficiente)	Mal mantenimiento	La construcción no puede utilizarse en condiciones normales, aunque se mantienen sus elementos principales (muros, cubiertas).
Ruin (ruinas)	Muy deficiente/ruinas	La construcción se ha demolido en parte y se han destruido algunos elementos principales (cubierta, paredes). Hay restos visibles de la construcción.
