**PLAN DE ACTUACION LOCAL POR RIESGO SISMICO**

**Mapa Estado Conservación Edificaciones (Detalle)**

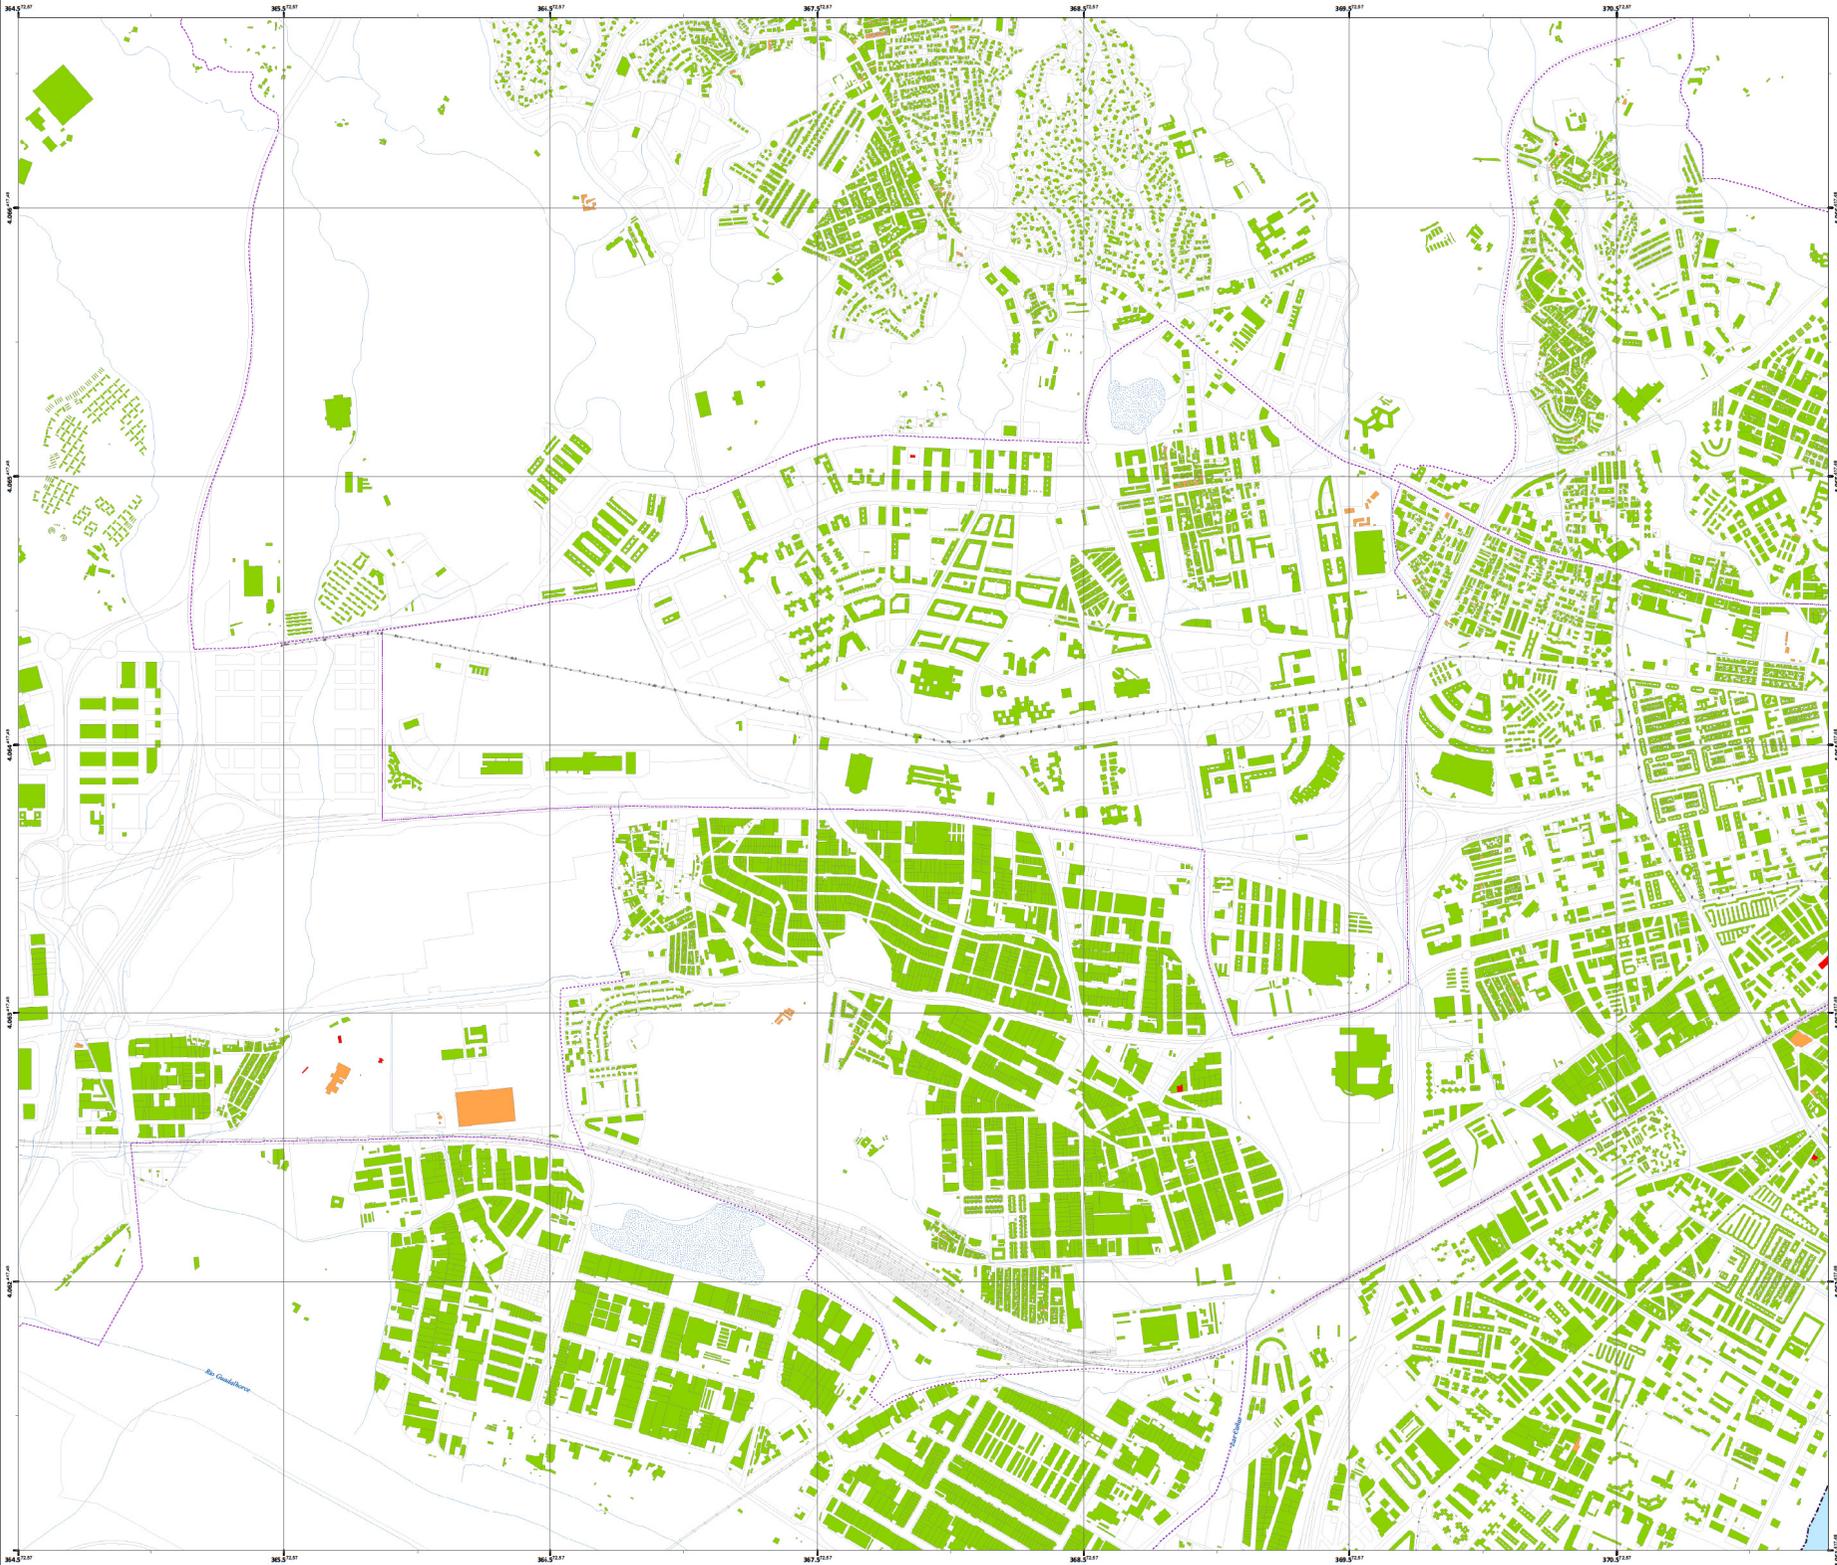
Conservación	Edific. (uds)	Edif. (%)
No evaluadas	(207)	(0,40)
Buen mantenimiento	(49.114)	(96,03)
Mal mantenimiento	(1.723)	(3,37)
Muy deficiente/ruinas	(103)	(0,20)

Catastro (INSPIRE)	Estado conservación	Definición
Funcional (funcional)	Buen mantenimiento	La construcción se encuentra en condiciones de funcionamiento.
Declinada (deficiente)	Mal mantenimiento	La construcción no puede utilizarse en condiciones normales, aunque se mantienen sus elementos principales (muros, cubiertas).
Ruin (ruinas)	Muy deficiente/ruinas	La construcción se ha demolido en parte y se ha destruido algunos elementos principales (cubierta, paredes), hay restos visibles de la construcción.

Estado Conservación Edificaciones (%), T.M. Málaga.
